CASA TORRE DE GALARTZA (Aretxabaleta) De torre a caserío pasando por palacio: Evolución, acomodación y deterioro. Conclusiones y bibliografía

Alex Ibañez Etxeberria
Alfredo Moraza Barea
Elóisa Uribarrio Agirrebengoa

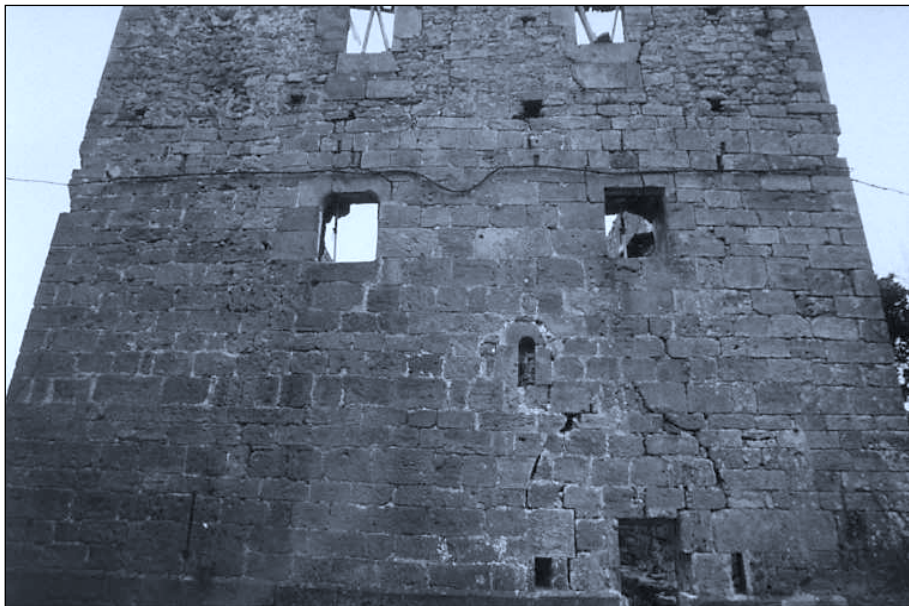
Fachada Norte.

En la fachada N. se producen reformas que afectan a los vanos geminados y a la tronera situada sobre el antiguo acceso, siendo los primeros mutilados perdiendo el parteluz central y el carácter apuntado del que aún quedan trazas en el dintel, y convirtiendo una de las troneras en ventana, ensanchándose el hueco exterior y acomodando en ese punto un vano de medio punto aparentemente reutilizado. Estos cambios están orientados a proporcionar más claridad al interior de la vivienda. En el muro medianero se dan también cambios que se traducen en la apertura de un vano de comunicación entre el primer piso del anexo y la

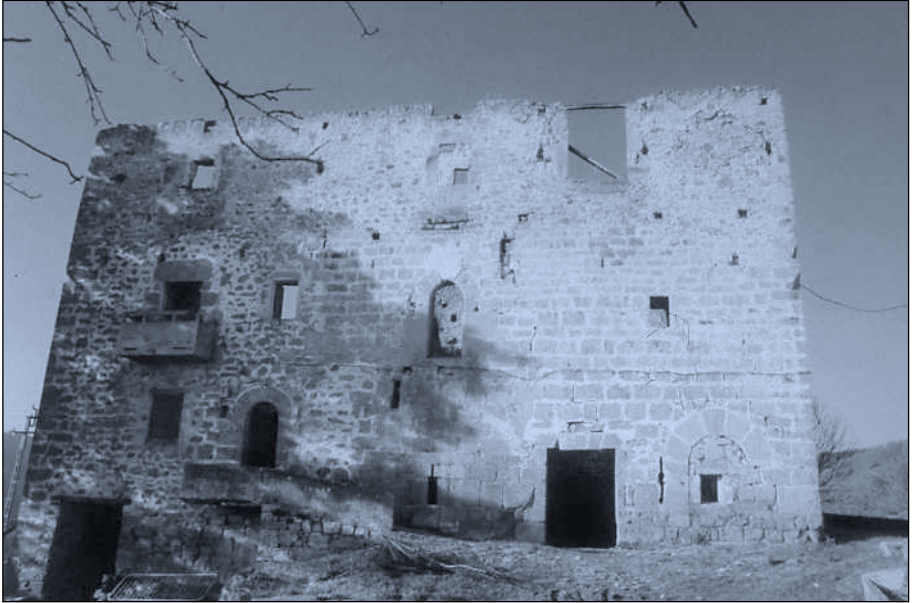
Fachada Este.

El cambio más destacado tendrá lugar en la fachada E. aunque también se acometen otras obras menores en el muro N. y en el medianero. Las modificaciones se concretarán en una simplificación del número de vanos de acceso en el sector de la torre propiamente. Las dos entradas que se localizaban en esta zona pierden su función al ser inutilizadas; en concreto la puerta de medio punto situada en la planta baja es cegada dejándose una pequeña abertura a modo de ventana mientras que la apuntada de la planta noble deja de tener la función de puerta al ser eliminado el patín que permitía llegar hasta ella y de la que se mantiene todavía la impronta que dejó en el muro. Con esta medida vuelven a salir a la luz las dos troneras que el patín había ocultado. Para suplir a las dos puertas que quedan en desuso se abre un nuevo punto de acceso situado entre ambas puertas en planta baja, consistente en un vano adintelado de 2,18 m. de altura y 1,54 de luz; al interior se abre dando paso a un zaguán enlosado con areniscas de grandes dimensiones.

También se producen otros cambios de menor entidad y que afectan al acceso a la planta de semisótano del anexo que es ampliado y colocándole un dintel de madera para de esta manera facilitar el acceso de la maquinaria agrícola y a la ventana situada en el anexo, en las cercanías de la esquina NE. de la torre en el segundo piso que también es ampliada para labores relacionadas con el acarreo de heno.

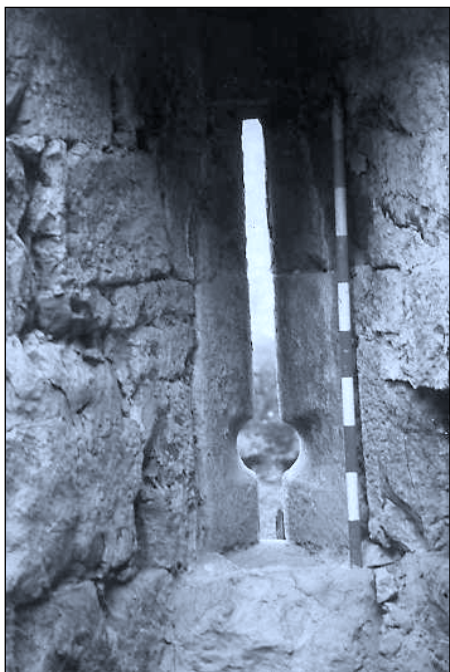
Vista interior de tronera.

En la fachada N. se abre un pequeño vano en el tapiado del acceso original y se ensanchan las dos troneras que lo flanqueaban para proporcionar más luz a la cuadra, que ocupa la planta baja de la torre. Por esta misma razón se amplía la tronera más alta de la fachada E. de la torre. El terreno situado ante la fachada E. del complejo es aterrazado en dos alturas; este hecho aunque no afecta directamente al edificio sí provoca un cambio en el acceso a la planta baja del anexo. El desnivel creado hace que esta puerta quede a una altura considerable para lo cual es preciso construir un patín con la plataforma superior volada y una

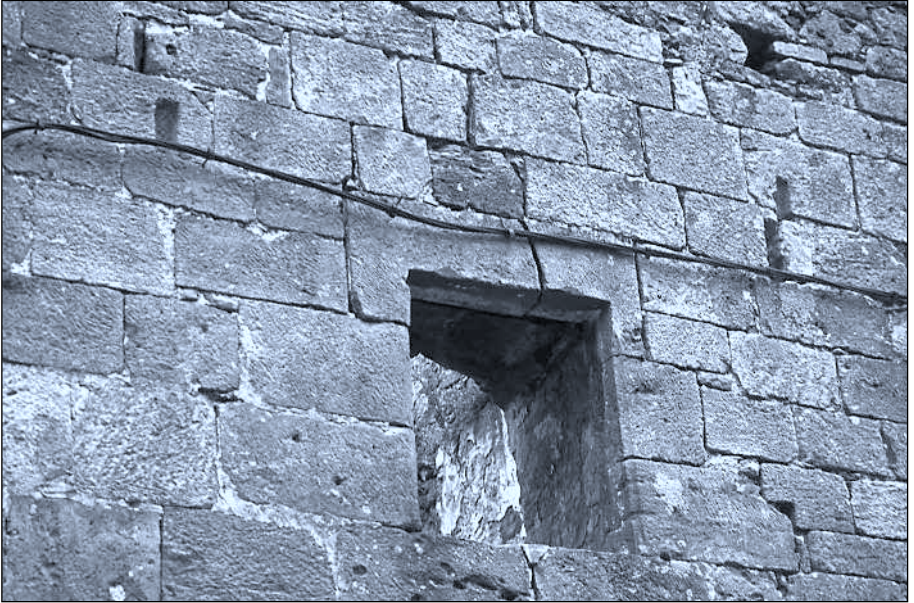
Detalle de vano germinado y rebajes para jabalicones.
